Stórbruni við Lækjartorg í Apríl 2007

Ráðstefna slökkviliðsstjóra 2008

Björn Karlsson

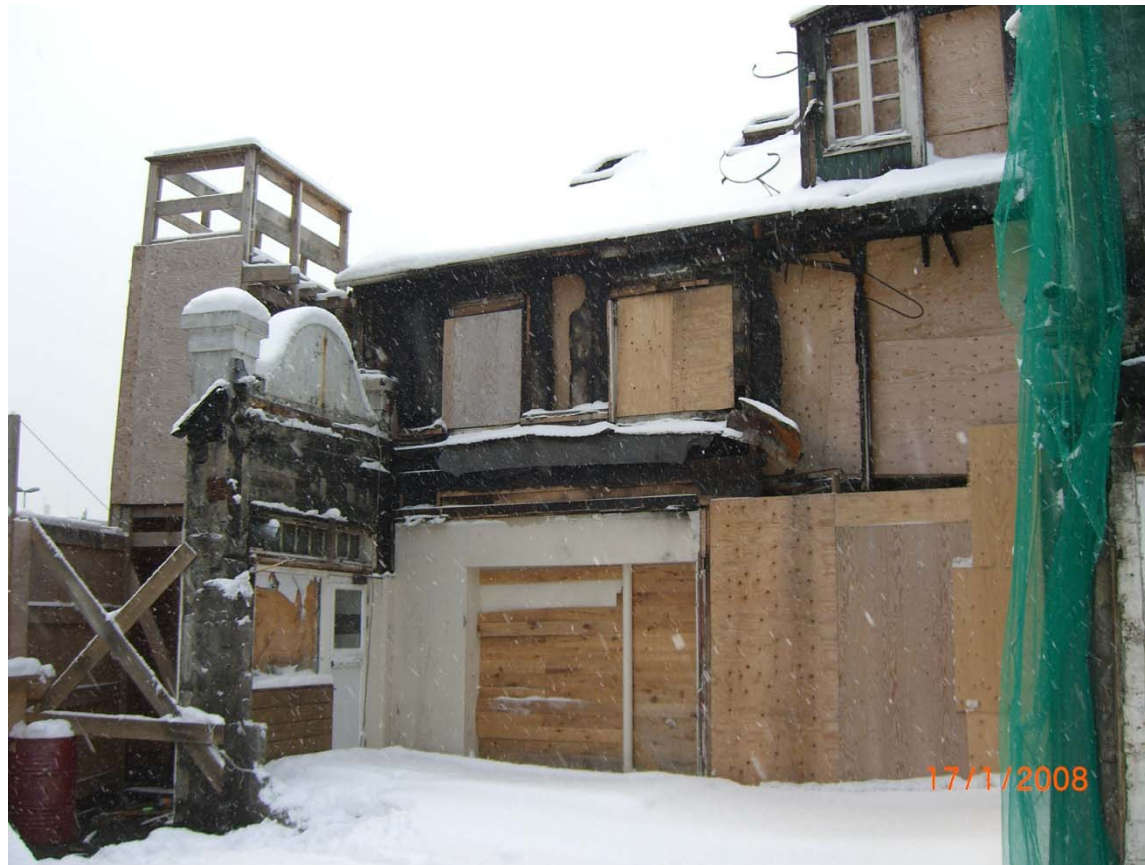
Helsta orsök hraðrar útbreiðslu

Eldvarnaveggur milli Fröken Reykjavík og Austurstrætis 22 hafði verið rifinn, í stað hans brennanlegur veggur sem var falinn rækilega

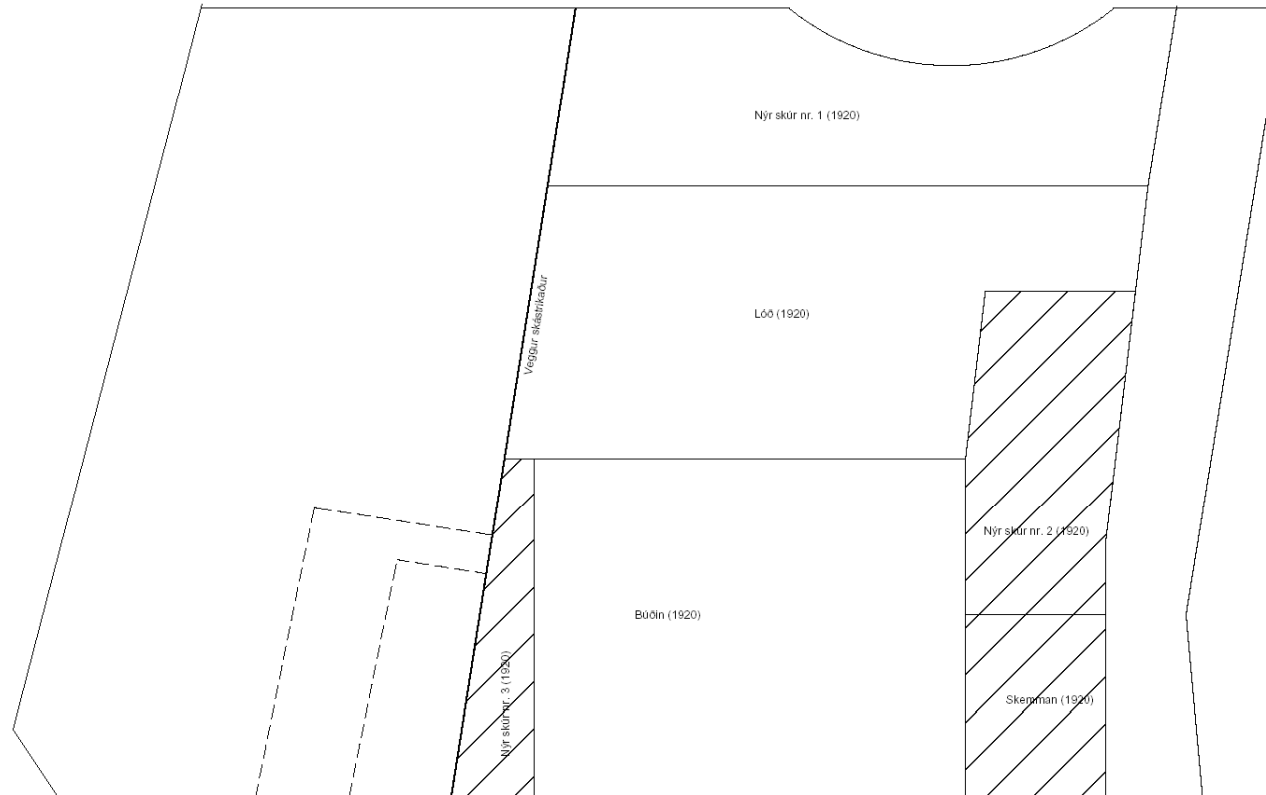
Byggingarsaga: 1920

Stækkanir samþykktar árið 1920. Upphaflega húsið fyrir miðri mynd. Veggurinn í lóðarmörkum að Lækjargötu 2 er á þessari teikningu allur sýndur skástrikaður sem og veggurinn að Nýja bíó sem er efst á myndinni en sá veggur stendur ennþá og er steypdur.

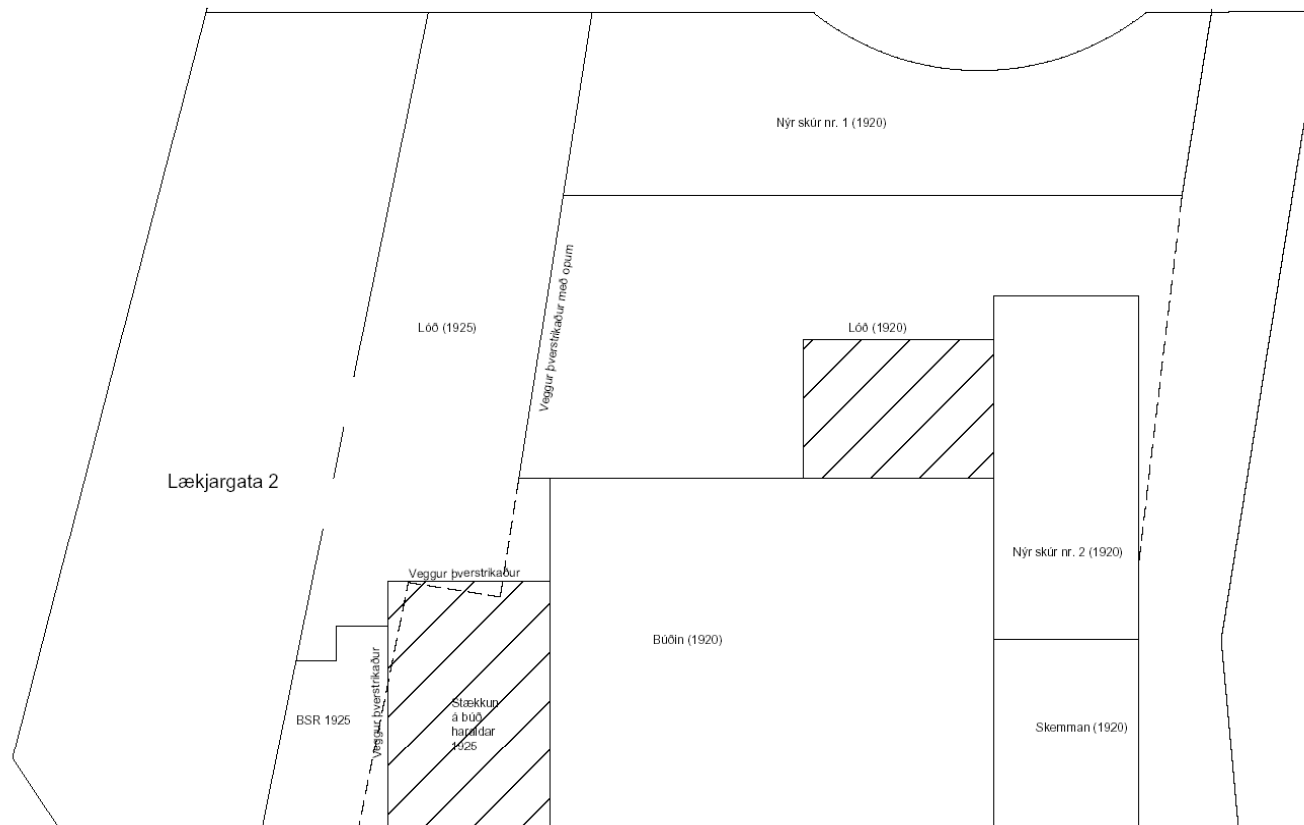
Byggingarsaga: 1925

Stækkanir árið 1925. Upphaflega húsið fyrir miðri mynd. Veggurinn í lóðarmörkum að Lækjargötu 2 er á þessari teikningu allur sýndur þverstrikaður með opum en veggurinn að BSR (Fröken Reykjavík á brunatíma) sem er til vinstri við stækkunina úti við götuna er sýndur með sömu táknum en án opa. Hér er ennþá óbyggt aftan við Lækjargötu 2.

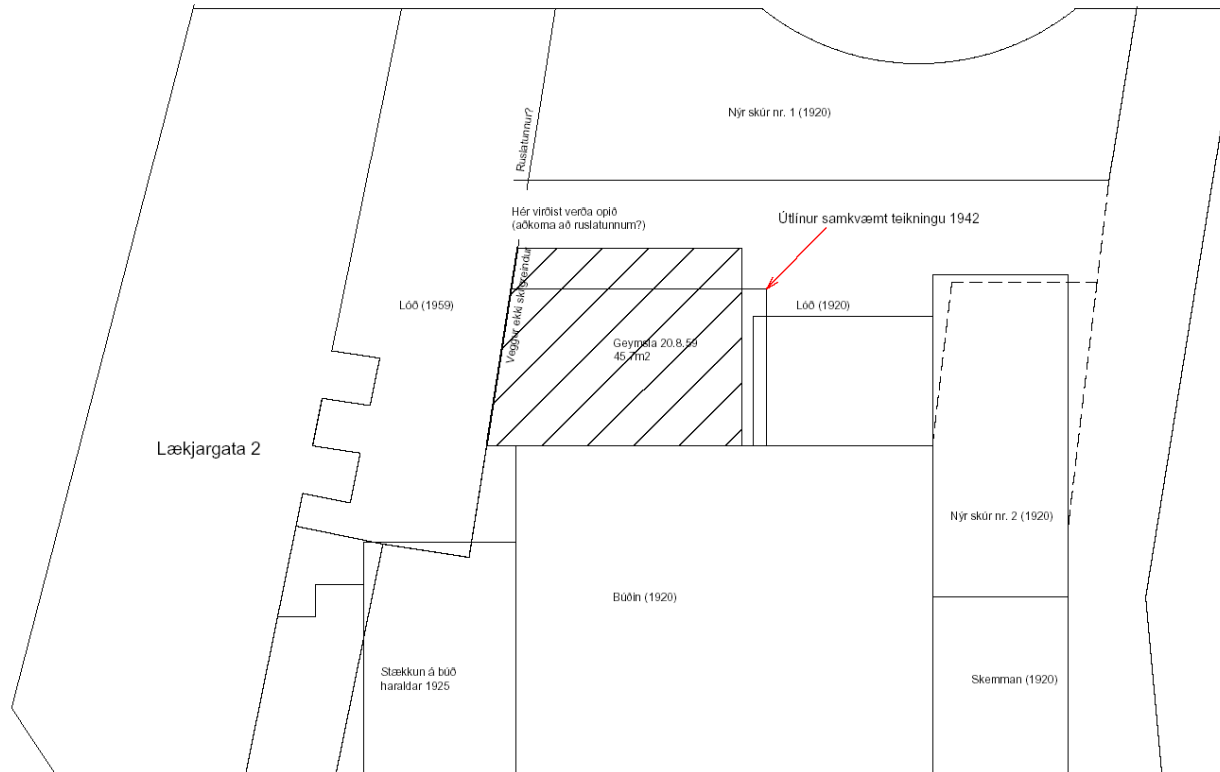
Byggingarsaga: 1959

Stækkanir 1959 á sama stað og teikning frá 1942. Veggurinn á skúrnum í lóðarmörkum að Lækjargötu 2 er á þessari teikningu sýndur með tveimur mjóum línunum án ákvæða um brunamótstöðu en á teikningunni frá 1942 er veggurinn sýndur svertur. Svo virðist sem opið hafi verið gert í vegginn frá 1925 aftan við nýbygginguna vegna aðkomu að ruslatunnum sem sýndar eru á lóð Lækjargötu 2. Hér er ennþá óbyggt aftan við Lækjargötu 2.

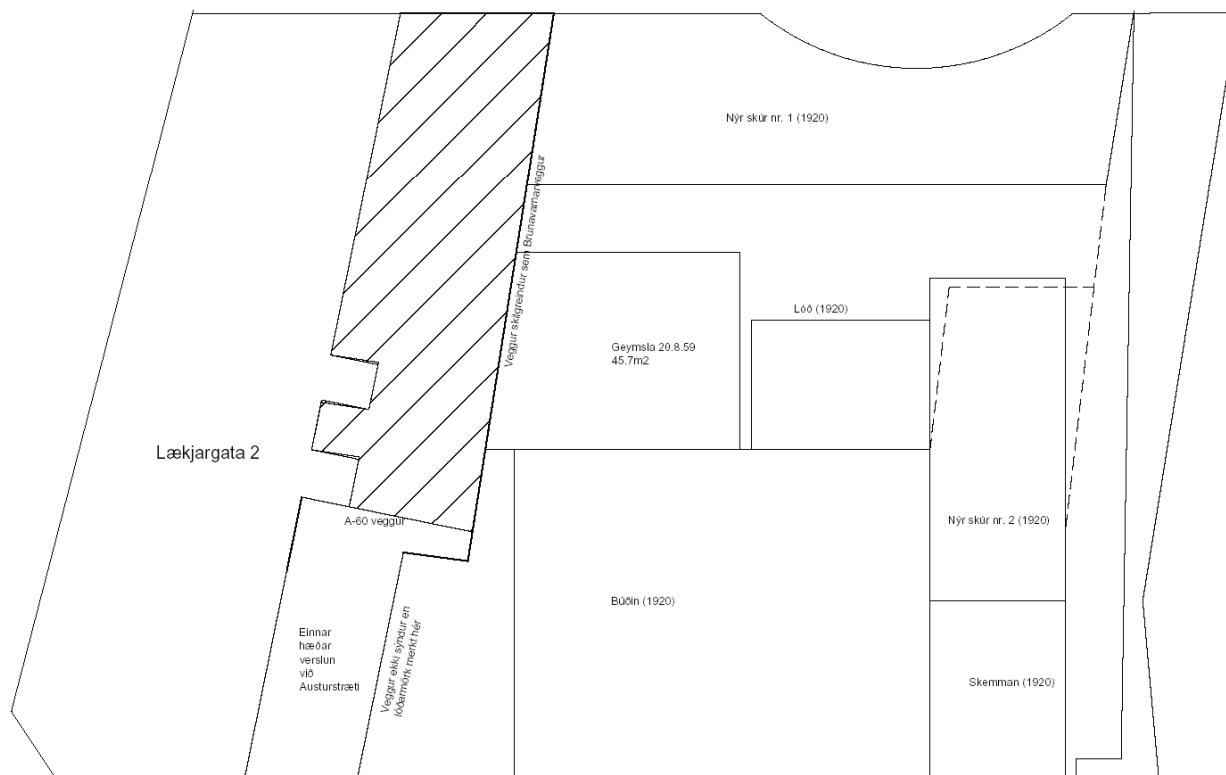
Byggingarsaga: 1978

Stækkanir árið 1978 sem er bygging bakvið Lækjargötu 2. Á þessari teikningu er sýndur *Brunavarnarveggur* á allri hlið nýbyggingarinnar að Austurstræti 22 en í plássí BSR er merkt einnar hæðar verslun. Veggur milli hennar og nýbyggingar er merktur A60 en veggs að Austurstræti 22 er ekki getið. Á teikningum frá 1925 og fram að þessu m.a. í máli 7/64 frá 1964 er veggurinn sýndur þvert á götulínu við Austurstræti en hér er sýnt að hann fylgi lóðarmörkum.
