Formáli

Á undanförunum árum hefur rafmagnsöryggisdeild Löggildingarstofu látið skoða raflagnir á fjórða hundrað sveitabýla víðsvegar um landið. Markmiðið með skoðuninum var að fá sem gleggsta mynd af ástandi raflagna og rafbúnaðar á sveitabýlum og koma ábendingum á framfæri við eigendur og umráðamenn þeirra um það sem betur má fara.

Aðferðir og flokkun

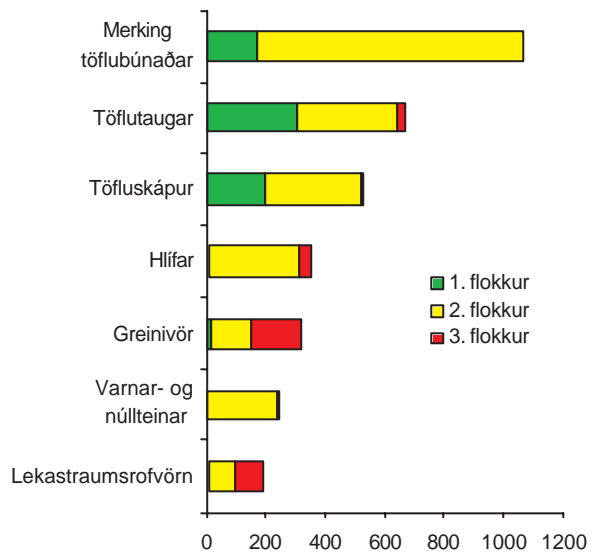
Við töfluskápa voru gerðar 15% athugasemda (526). Algengt var að þéttleiki gagnvart ryki og vatni væri ekki nægur, aðgengi að töflum var í mörgum tilfellum óviðunandi og í þeim voru óhreinindi og ryk sem valdið getur brunahættu.

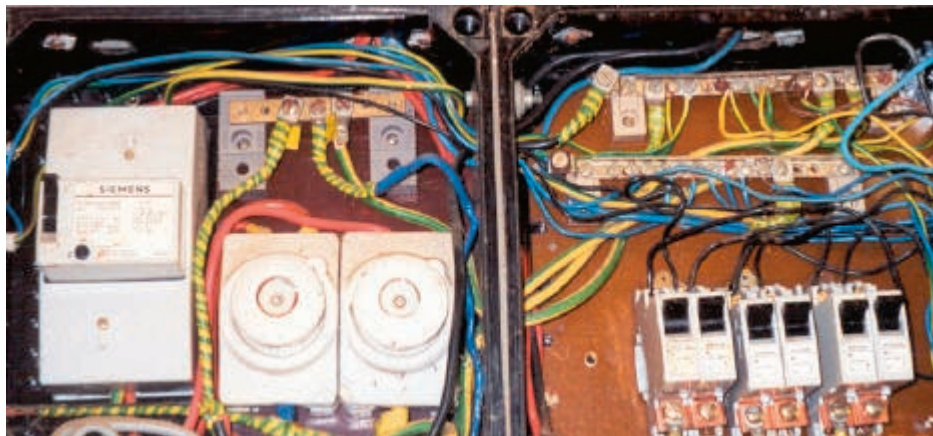
Þá voru 10% athugasemda (352) gerðar við hlífur í töflum. Þær ýmist vantaði, voru götöttar eða lausar.

Mynd 3. Hlíf vantar á töflu, snertihætta.

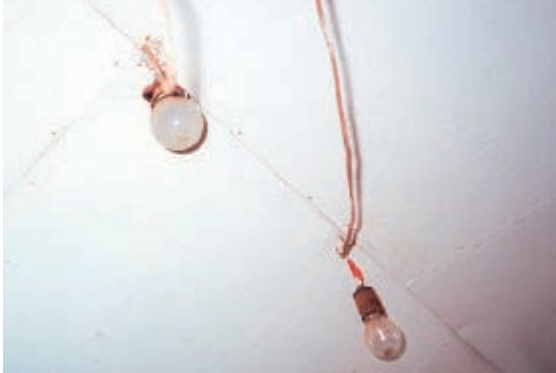
Við frágang lampa voru gerðar 17% athugasemda (558). Hlífðargler þeirra vantaði eða var brotið. Varnartengingar (jarðtengingar) margra lampa reyndust óvirkar. Þéttleiki lampa gagnvart ryki og vatni var oft ekki nægur.

Mynd 6. Rangur frágangur lampa og lagna. Mynd 7. Rangur frágangur spennujöfnunar.

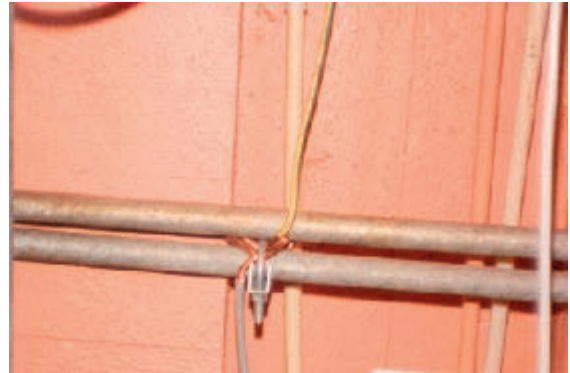
Þá voru 8% athugasemda (281) gerðar við frágang spennujöfnunartenginga og allt of oft vantaði þær alveg. Einnig vantaði í mörgum tilvikum tengingu á milli inntakspípa heita og kalda vatnsins eða tæring pípa á tengistað var það mikil að hún hindraði góða rafleiðni.

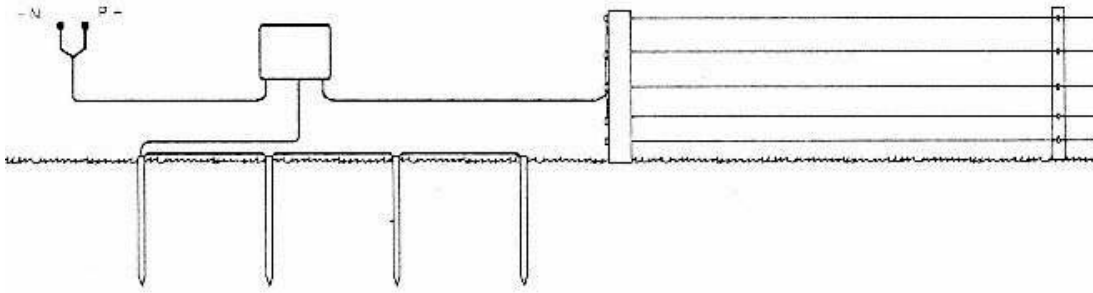
Mynd 9. Rafgirðing.

Við skoðun raflagna á sveitabýlum voru rafgirðingar sérstaklega skoðaðar og reyndust þær vera í slæmu ásigkomulagi. Helstu athugasemdir voru að fjarlægð jarðskauts frá dreifikerfi rafveitna var ekki í samræmi við reglur eða það tengt við jarðskaut húsveitu, einangrarar brotnir eða lausir. Einnig vantaði oft viðvörðunarkerkingar.
