NEYTENDASTOFA

ÁSTAND RAFLAGNA Á VERKSTÆÐUM

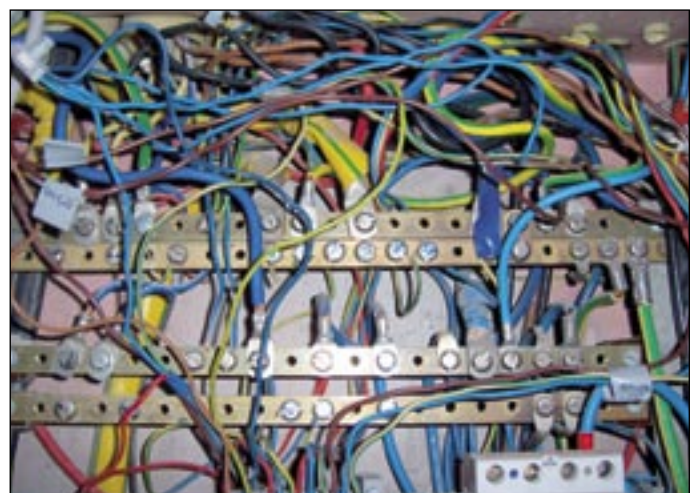
Við töflutaugar voru gerðar 13% athugasemda (461). Litamerking þeirra var í mörgum tilfellum röng, hita- og brunaskemmdir voru á taugum eða tengingar þeirra lausar.

Mynd 3. Slæmur frágangur töflutauga.

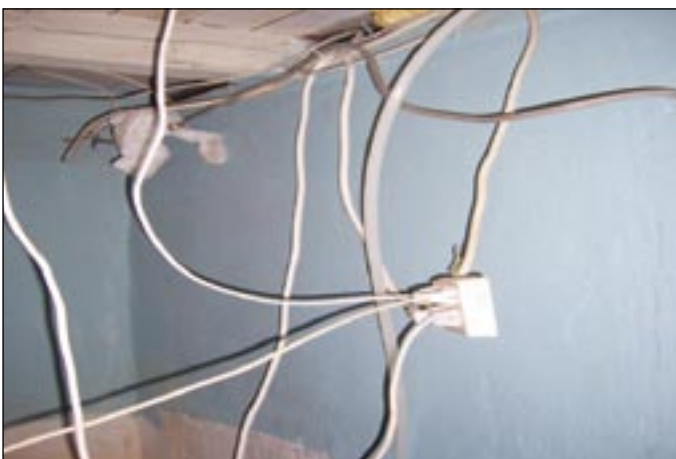
Mynd 6. Rangur frágangur raflagna og rafbúnaðar.

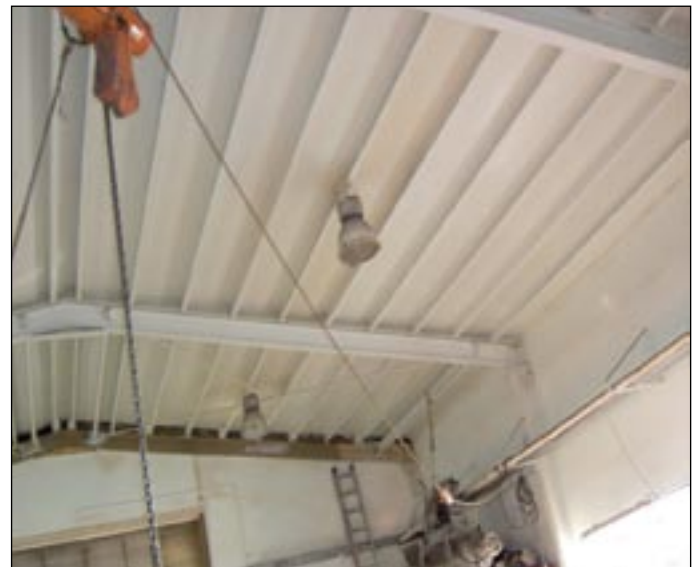
Algengt er að fjöldi og staðsetning tengla á verkstæðum sé ekki í samræmi við notkun. Lausataugar eru gjarnan notaðar til þess að tengja rafmagnstæki við tengil. Lausataugar eru hins vegar fyrst og fremst ætlaðar fyrir færanlegan rafbúnað, t.d. handverkfæri. Þegar nýtt rafmagnstæki er sett upp eða endurskipulagning á staðsetningu tækja hefur farið fram er rétt að fá löggiltan rafverktaka til að breyta raflögn hússins og koma þannig í veg fyrir óhóflega notkun lausatauga. Á mynd 8 er dæmi um óhóflega notkun lausatauga.

Mynd 8. Of löng lausataug.

Til að auka öryggi starfsfólks og minnka líkur á truflun á starfsemi ætti að fá löggiltan rafverktaka til að yfirfara raflögn og rafbúnað reglulega, t.d. einu sinni á ári.
