Ástand raflagna í gisti- og veitingahúsum

LS-2004-1

September 2004

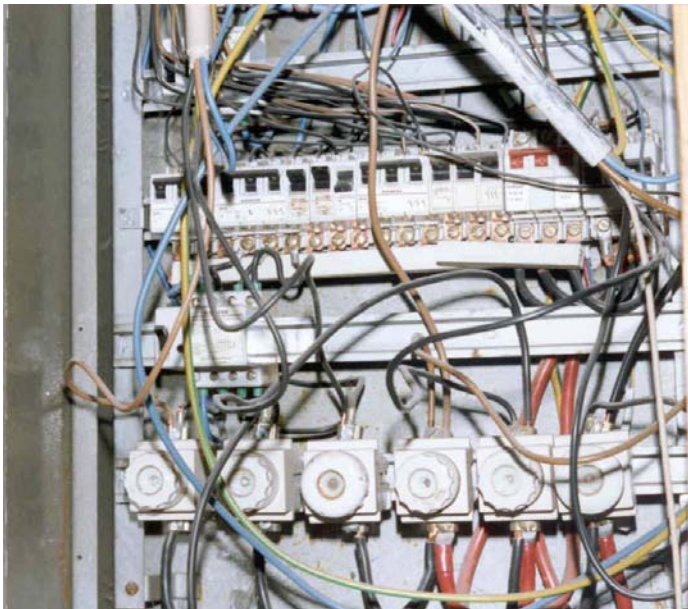
Mynd 3. Slæmur frágangur í töflu, snertihætta.

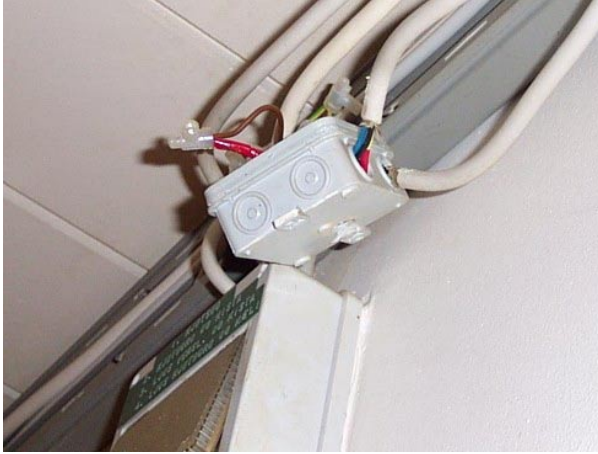
Mynd 6. Rangur frágangur lagna.

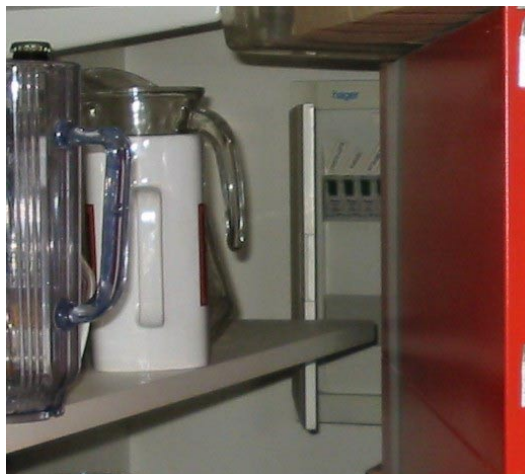
Eldhús á veitingastað er hjarta staðarins og þar fer fram meginhluti vinnunnar. Það mæðir því mikið á rafbúnaði sem þar er notaður og því er áriðandi að hann vinni rétt. Þannig má draga úr bruna- og slyshættu og truflunum sem kunna að verða á starfseminni. Í eldhúsum veitingastaða er gerð krafa um að rafbúnaður, svo sem lampar, tenglar og rofar séu af ákveðnum þéttleika gagnvart ryki og vatni. Ekki er æskilegt að rafmagnstöflur séu hafðar í eldhúsum, heldur skal þeim komið fyrir á þurrum stöðum þar sem auðvelt er að komast að þeim til viðhalds og eftirlits. Á mynd 8 er dæmi um óaðgengilega rafmagnstaflu.

Mynd 8. Óaðgengileg rafmagnstaflu.

Til að auka öryggi starfsfólks og minnka líkur á truflun á starfsemi ætti að fá löggiltan rafverktaka til að yfirfara raflögn og rafbúnað reglulega, t.d. einu sinni á ári.
