Ástand raflagna í hesthúsum

LÖGGILDINGARSTOFA
Rafmagnsöryggisdeild

Skoðun raflagna í hesthúsum árið 2000

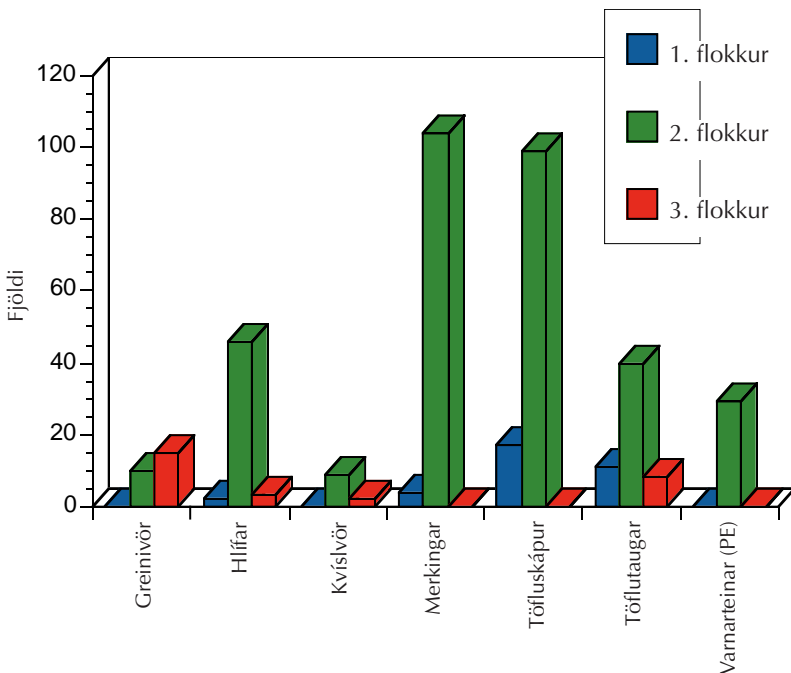
Mynd 2. Athugasemdir við aðaltöflur og greinitöflur.

Flestar athugasemdir voru gerðar við frágang töfluskápa eða 116 (sjá mynd 2). Helstu athugasemdirnar voru að þéttleiki töfluskápa gagnvart ryki og vatni var

ekki nægur, aðgengi að töflum var í mörgum tilfellum óviðunandi og óhreinindi, sag og ryk var í töflum en slíkt getur valdið brunahættu.

Í 108 tilvikum voru gerðar athugasemdir við merkingu búnaðar í rafmagnstöflum. Helst var að búnaðurinn var ómerktur, rangt merktur eða merkingar um spennukerfi raflagnarinnar vantaði.

Þá voru gerðar 59 athugasemdir við raftaugar í töflum. Litamerking þeirra var í mörgum tilfellum röng, hita- og brunaskemmdir voru á taugum eða tengingar þeirra lausar.

Einnig var hlífum í rafmagnstöflum ábótavant eða í 51 tilfelli. Þær ýmist vantaði, voru götöttar, illa festar eða lausar.

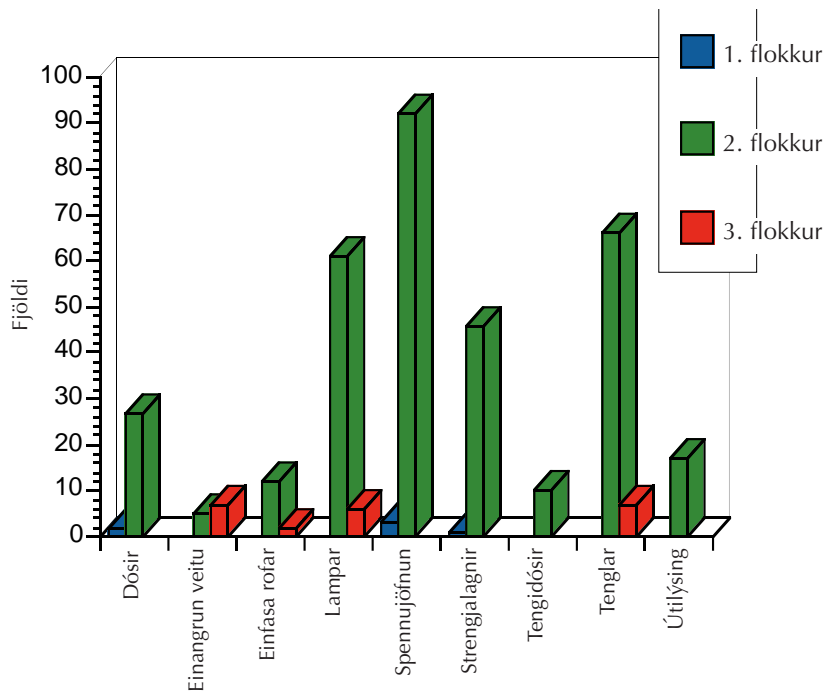
Mynd 3. Ástand raflagna og búnaðar

Flestar athugasemdir, eða 95, voru gerðar við frágang spennujöfnunartenginga eins og sést á mynd 3. Í flestum tilvikum vantaði spennujöfnunartengingar eða þær ekki samkvæmt reglum. Þá vantaði í mörgum tilvikum tengingu á milli inntakspírna heita og kalda vatnsins eða tæring pírna á tengistað var það mikil að hún hindraði gott leiðið samband.

Í 73 tilvikum voru gerðar athugasemdir við tengla. Þeir voru ýmist brotnir, lok vantaði á þá eða þeir voru lausir. Þéttleiki tengla gagnvart ryki og vatni var oft ekki nægur. Þá voru varnarsnertur margra tengla óvirkar sem getur skapað mikla hættu.

Gerðar voru 67 athugasemdir við frágang lampa. Hlífdargler þeirra vantaði eða var brotið. Varnartengingar (jarðtengingar) margra lampa reyndust óvirkar. Þéttleiki lampa gagnvart ryki og vatni var í mörgum tilfellum ekki nægur.

Strengjalagnir voru ekki samkvæmt reglum í 47 tilfellum. Strengir voru lausir, hlífðarkápa þeirra hafði dregist úr úr tengidósum, endabúnað vantaði á strengenda og fleira þess háttar.

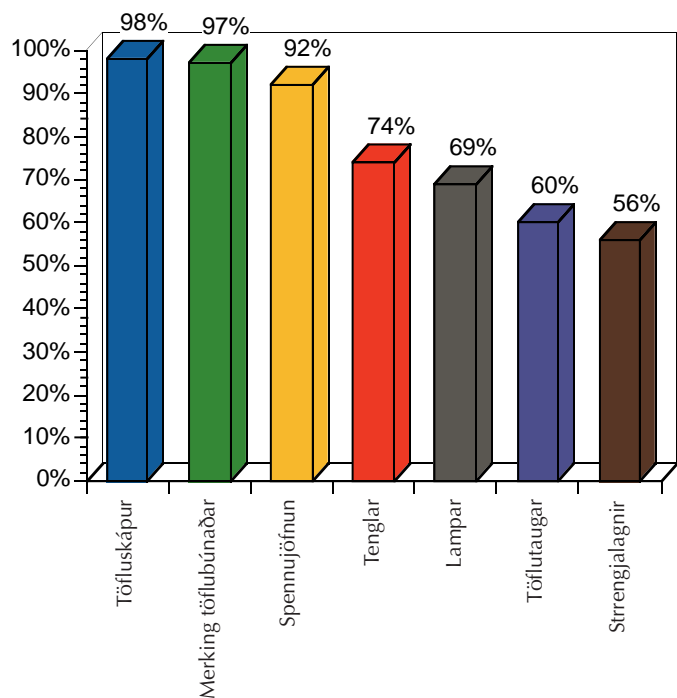
Mynd 4. Athugasemdir sem gerðar voru við skoðun.

Athygli vekur að athugasemdir eru gerðar við töfluskáp, merkingu töflubúnaðar og spennujöfnun í nær öllum skoðunum eins og sjá má á mynd 4. Því má leiða sterkar líkur að því að þessa ágalla sé að finna í flestum hesthúsum landsins.

Hið slæma ástand töfluskápa, sem niðurstöðurnar gefa til kynna að sé mjög almennt, er mikið áhyggjuefni þar sem það getur haft í för með sér mikla brunahættu.

Þá var rafbúnaður, svo sem lampar og tenglar, víða í ólagi en rétt er að hafa í huga að marga bruna af völdum rafmagns í gegnum tíðina má einmitt rekja til þeirra hluta.

Einnig er veruleg þörf á úrbótum varðandi spennujöfnun og merkingar í rafmagnstöflum.

fagþekkingu. Eigendur og umráðamenn hesthúsa bera ábyrgð á ástandi þess rafbúnaðar sem þar er notaður. Látið því löggiltan rafverktaka yfirfara raflagnir og rafbúnað í hesthúsum og tryggji þannig öryggi manna og hesta.
