Stórbruni við Lækjartorg í Apríl 2007

Ráðstefna slökkviliðsstjóra 2008

Björn Karlsson

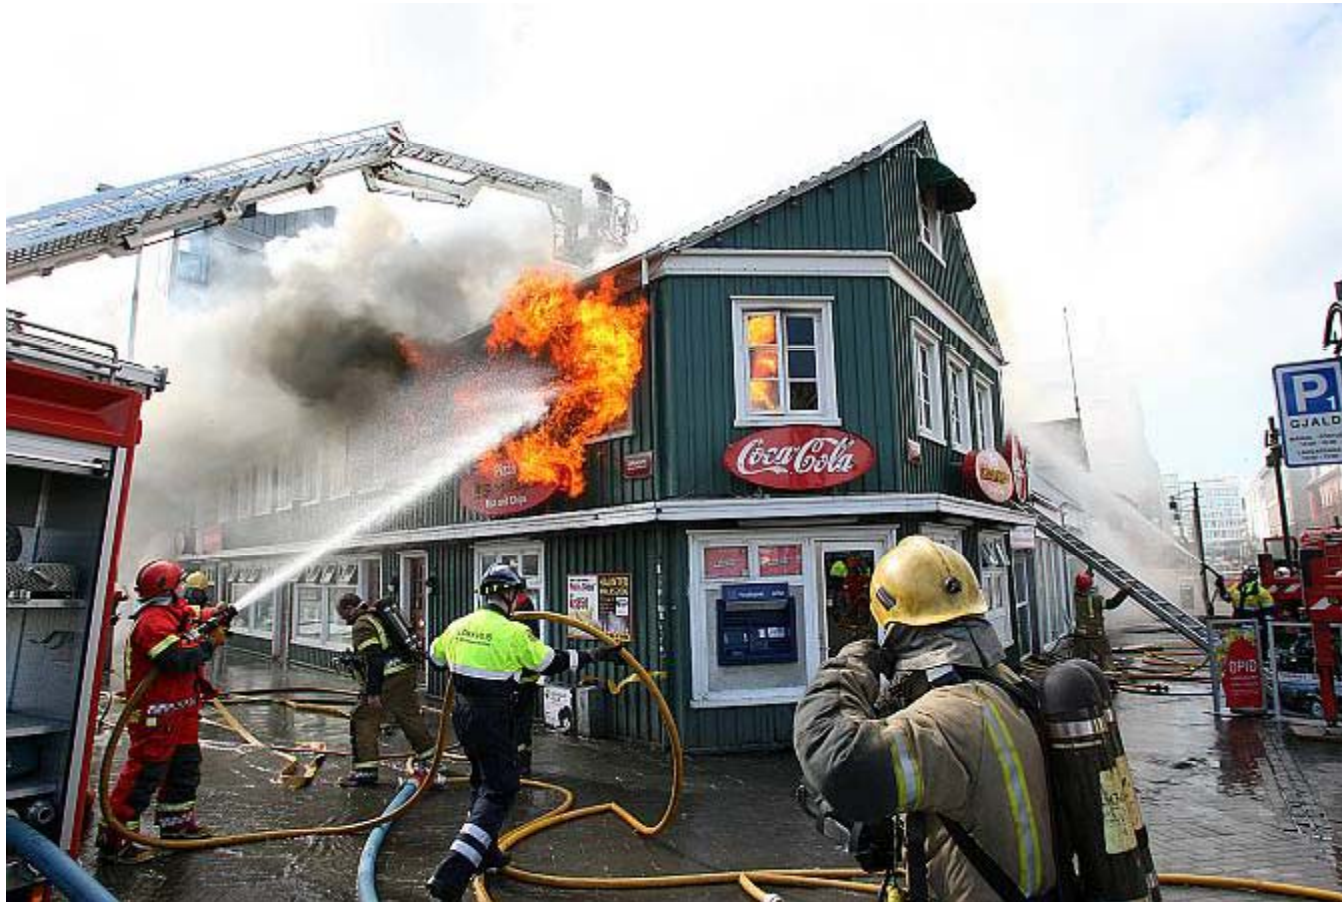
Slökkvistarf Lækjargötu 2

- Svar- og greiningartími Neyðarlínu 134 sekúndur (mjög óljós innhringing)
- Viðbragðstími slökkviliðs ca 6 mín, um kl. 14, þá strax stór úthringing, mjög fljótlega mikið afl á vettvangi
- Bruni innan þilja, mikill reykur um allt en engin sjáanlegur eldur, nema í ljósastæði í Fröken Reykjavík
- Menn inn með háprýstilagnir, svo hitamyndvélar
- Eldurinn breiddist hratt út milli þilja, erfitt að komast að honum, Austurstræti 22 hafði verið margisinnis klætt að innan með gifsplötum
- Yfirtendrun í hluta Lækjargötu 2 um kl. 14.30 en eftir það næst að ná yfirráðum eldsins í þeirri byggingu

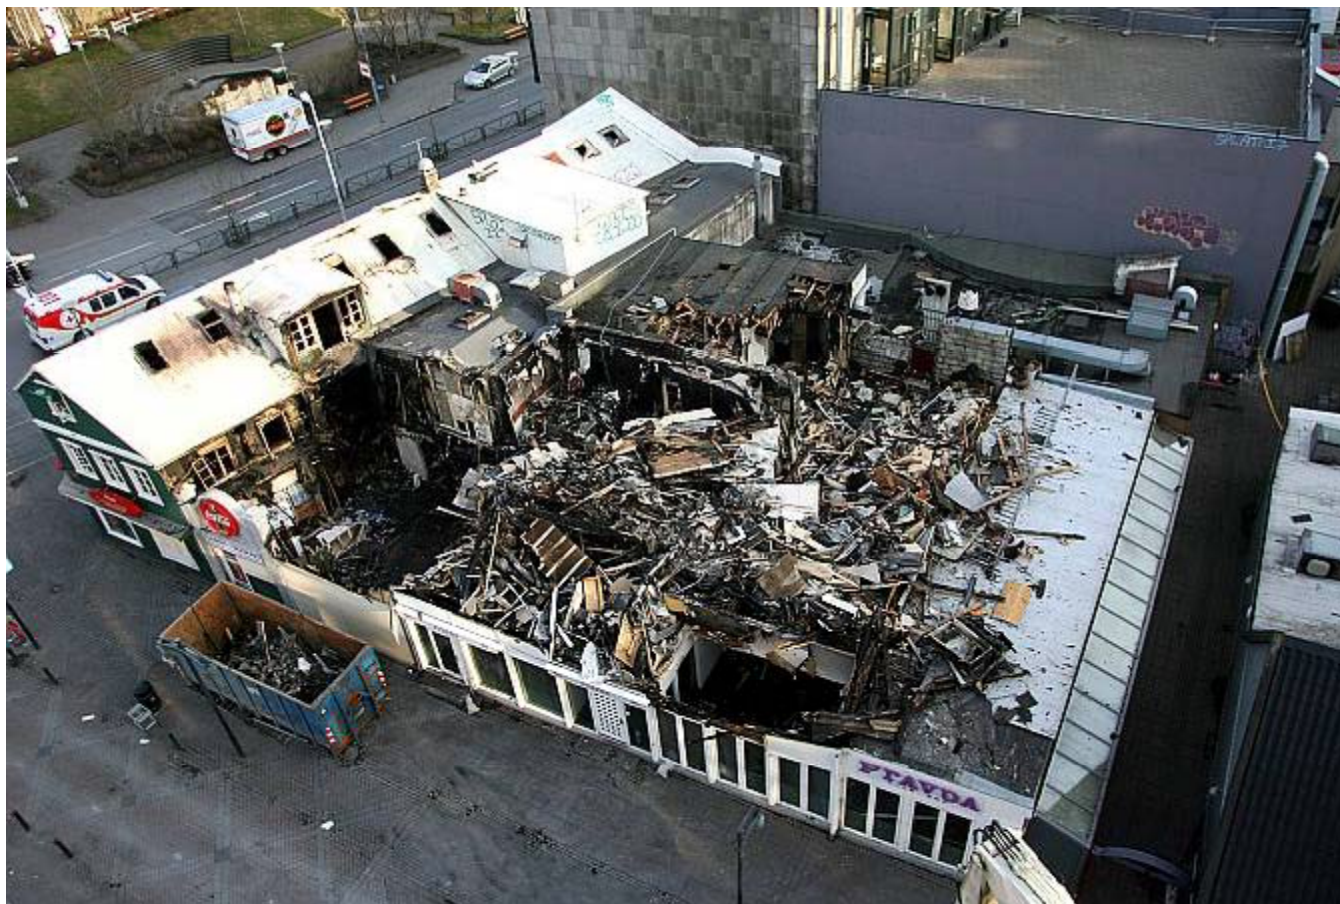
Slökkvistarf Austurstræti 22

- Erfiðlega gengur að ráða við eldinn í Austurstræti 22
- Reynt að rjúfa þakið en það gengur ekki, sjálft þakrýmið (súðin) hafði verið lokað af, engin opnun var af annarri hæð upp á súðina
- Eftir mikla vinnu við að reyna að rjúfa þakið var kallað á krabba, sem kom um kl. 16.30
- Slökkvistarf gekk vel eftir að þakið var tekið af Austurstræti 22 og Fröken Reykjavík
- Vegna hrunhættu var krabbinn látinn fjarlægja efri hæðina af Austurstræti 22 og var það gert í samráði við lögreglu
- Allur eldur slökktur um kl. 19.30
- Lögreglurannsókn á orsökum eldsvoðans gekk illa vegna niðurrifsins og eftir á að hyggja hefði lögregla viljað minna niðurrif
