Formáli

Á undanförunum árum hefur rafmagnsöryggisdeild Löggildingarstofu látið skoða raflagnir á fjórða hundrað sveitabýla víðsvegar um landið. Markmiðið með skoðuninum var að fá sem gleggsta mynd af ástandi raflagna og rafbúnaðar á sveitabýlum og koma ábendingum á framfæri við eigendur og umráðamenn þeirra um það sem betur má fara.

Aðferðir og flokkun

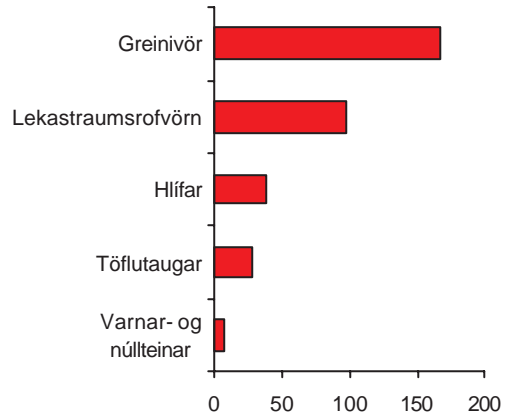
Mynd 4. Algengustu athugasemdir í 3. áhættuflokki.

Athugasemdir í 3. áhættuflokki eru eins og fyrr segir alvarlegustu athugasemdirnar, þær voru alls 405. Á mynd 4 má sjá algengustu þriðja flokks athugasemdir sem gerðar voru við rafmagnstöflur.

Athugasemdir við greinivör voru 41% (167). Algengast var að merkingar framleiðanda um málstærðir voru máðar af.

Við lekastraumsrofa voru gerðar 24% athugasemda (97). Þeir voru ýmist óvirkir eða ekki af réttri stærð.

Þá voru 10% athugasemda (39) gerðar við hlífur á töflum, þær ýmist vantaði eða voru með það stórum götum að hægt var að snerta spennuhafandi búnað.

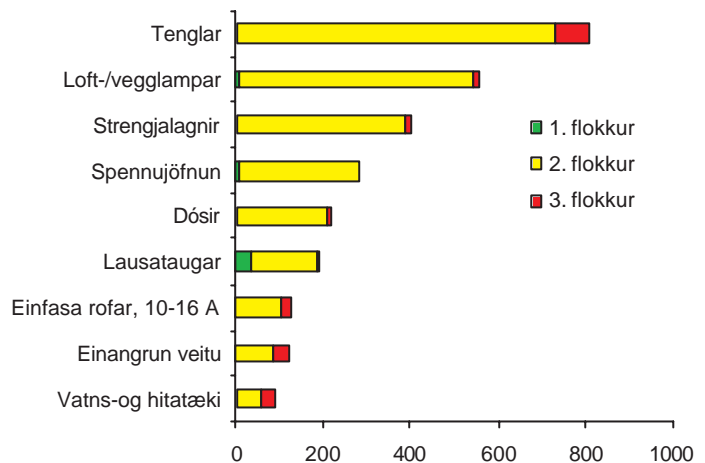
Mynd 5. Algengustu athugasemdir við raflagnir og búnað.

Flestar athugasemdir við raflagnir og rafbúnað, voru gerðar við frágang tengla eða 24% (808), eins og sést á mynd 5. Í flestum tilvikum voru tenglar ýmist brotnir, lok vantaði eða þeir lausir. Þéttleiki tengla gagnvart ryki og vatni var oft ekki nægur. Þá voru varnarsnertur (jarðtenging) margra tengla óvirkar sem getur skapað mikla hættu.

Við frágang lampa voru gerðar 17% athugasemda (558). Hlífðargler þeirra vantaði eða var brotið. Varnartengingar (jarðtengingar) margra lampa reyndust óvirkar. Þéttleiki lampa gagnvart ryki og vatni var oft ekki nægur.

Við strengjalagnir voru gerðar 12% athugasemda (404). Strengir voru lausir, hlífðarkápa þeirra hafði dregist út úr tengidósum, endabúnað vantaði á strengenda og fleira þess háttar.

Þá voru 8% athugasemda (281) gerðar við frágang spennujöfnunartenginga og allt of oft vantaði þær alveg. Einnig vantaði í mörgum tilvikum tengingu á milli inntakspípa heita og kalda vatnsins eða tæring pípa á tengistað var það mikil að hún hindraði góða rafleiðni.

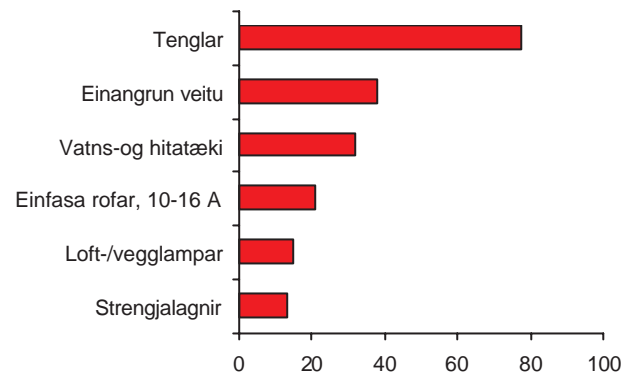
Mynd 8. Algengustu athugasemdir í 3. áhættuflokki

Athugasemdir í 3. áhættuflokki eru eins og fyrr segir alvarlegustu athugasemdirnar, þær voru alls 237. Á mynd 8 má sjá algengustu þriðja flokks athugasemdir sem gerðar voru við raflagnir og rafbúnað.

Við tengla voru gerðar 32% athugasemda (77). Helst var að tenglar væru brotnir, of stór vör fyrir tengla eða varnarsnertur óvirkar.

Við einangrunarbilun í raflögnum voru 16% athugasemda (38) gerðar.

Við vatnshitunartæki voru 14% athugasemda (32) gerðar og var algengast að yfirhitavarbúnað vantaði á hitatúpu.

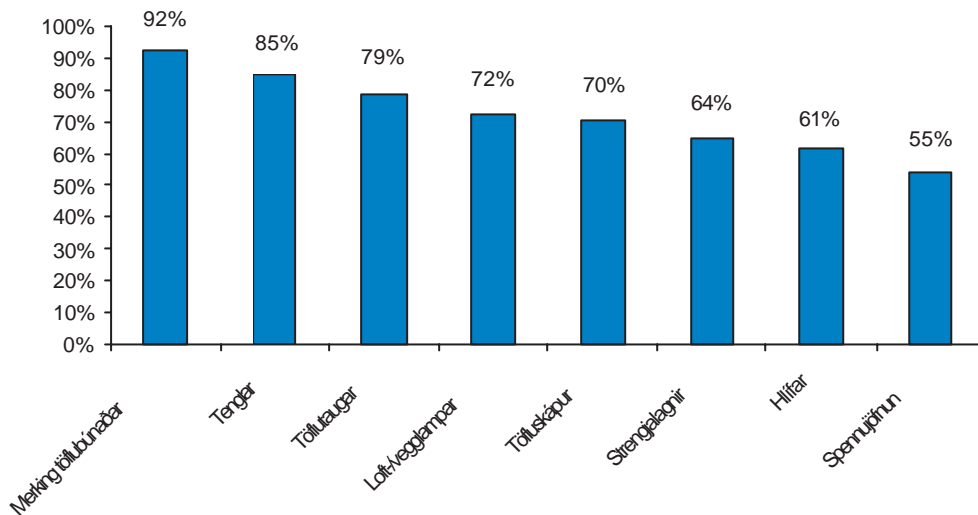
Mynd 10. Algengustu athugasemdir sem gerðar voru við skoðanir.

Eins og sjá má á mynd 10 voru gerðar athugasemdir við merkingu töflubúnaðar í 92% skoðana, í 85% skoðana við tengla og við töflutaugar í 79% tilvika. Það má því álykta með sterkum rökum að þessa ágalla sé að finna í raflögn flestra sveitabýla landsins.

Niðurstöður skoðana gefa til kynna að ástand rafmagnstaflna sé mjög slæmt. Þetta er mikið áhyggjuefni þar sem það getur haft í för með sér mikla slysa- og brunahættu. Þá var rafbúnaður, svo sem tenglar og lampar, víða í ólagi en rétt er að hafa í huga að marga bruna af völdum rafmagns í gegnum tíðina má einmitt rekja til þeirra hluta.
