NEYTENDASTOFA

ÁSTAND RAFLAGNA Á VERKSTÆÐUM

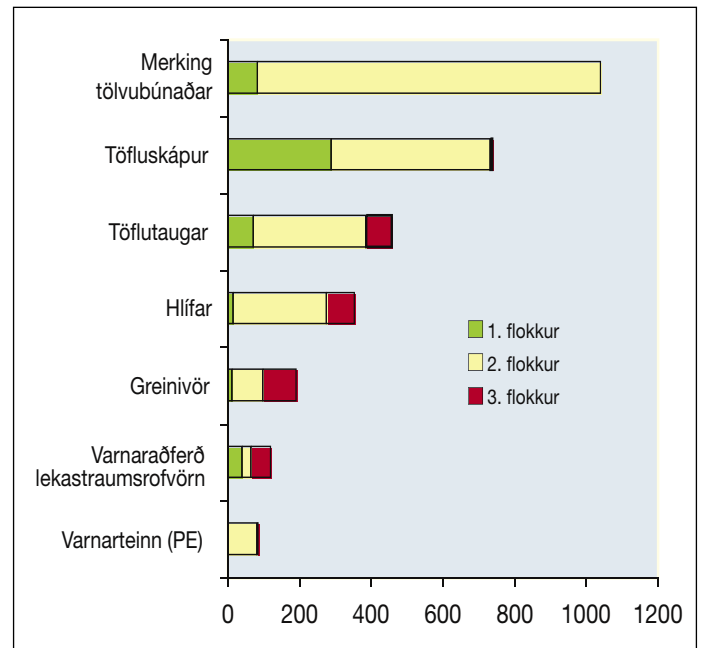
Við skoðun rafmagnstaflna voru flestar athugasemdir gerðar við merkingu töflubúnaðar eða 30% (1043). Helst var að búnaðurinn væri ómerktur, rangt merktur eða merkingar um spennukerfi raflagnarinnar vantaði.

Við töfluskápa voru gerðar 21% athugasemda (741). Algengt var að þéttleiki þeirra væri ekki nægur miðað við aðstæður, aðgengi að töflum var í mörgum tilfellum óviðunandi og í þeim voru óhreinindi og ryk sem valdið getur brunahættu.

Við töflutaugar voru gerðar 13% athugasemda (461). Litamerking þeirra var í mörgum tilfellum röng, hita- og brunaskemmdir voru á taugum eða tengingar þeirra lausar.

Þá voru 10% athugasemda (357) gerðar við hlífur í töflum. Þær ýmist vantaði, voru með götum eða lausar.

Mynd 2. Algengustu athugasemdir við töflur.

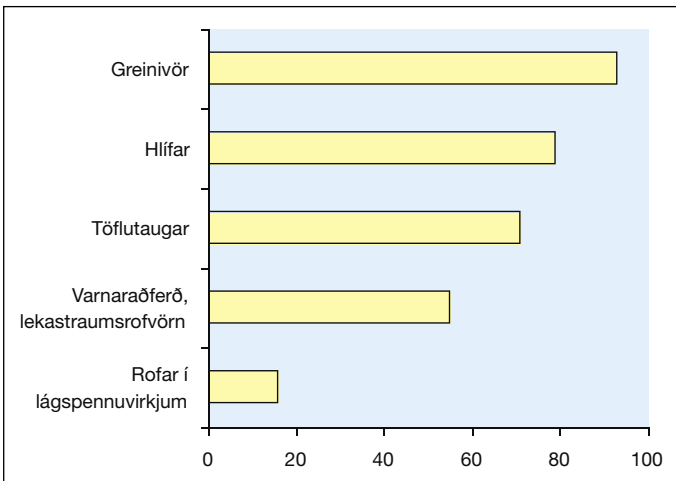
Athugasemdir í 3. áhættuflokki eru alvarlegustu athugasemdirnar. Alls voru gerðar 385 þriðja flokks athugasemdir við rafmagnstöflur og á mynd 4 má sjá þær algengustu.

Athugasemdir við greinivör voru 24% (93). Algengast var að þau væru of stór (m.v. lagnir).

Við hlífur voru gerðar 21% athugasemda (79). Oftast var að þær ýmist vantaði eða voru með það stórum götum að hægt var að snerta spennuhafa búnað.

Þá voru 18% athugasemda (71) gerðar við töflutaugar. Oftast var gildleiki tauga ekki í samræmi við yfirstraumsvarnir, skammhlaups-vörn ófullnægjandi og tengingar lélegar (lausar).

Mynd 4. Algengustu athugasemdir í 3. áhættuflokki.

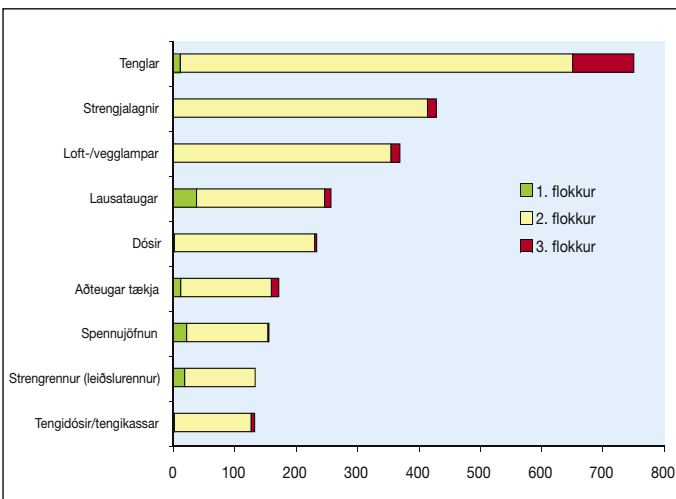
Flestar athugasemdir við raflagnir og rafbúnað, voru gerðar við frágang tengla eða 24% (752), eins og sést á mynd 5. Í flestum tilvikum voru tenglar ýmist brotnir, lok vantaði eða þeir lausir. Þéttleiki tengla gagnvart ryki og vatni var oft ekki nægur. Þá voru varnarsnertur (jarðtenging) margra tengla óvirkar og í nokkrum tilfellum rangt tengdar sem getur skapað mikla hættu.

Við frágang strenglagna voru gerðar 14% athugasemda (430). Strengir voru lausir, hlífðarkápa þeirra hafði dregist út úr tengidósum eða hún skemmd, endabúnað vantaði á strengenda og fleira þess háttar.

Við loft og vegglampa voru gerðar 15% athugasemda (371). Hlífðargler þeirra vantaði eða var brotið. Þéttleiki lampa var ekki í samræmi við aðstæður. Varnartengingar (jarðtengingar) margra lampa reyndust óvirkar. Þá voru festingar lampa ófullnægjandi.

Þá voru 8% athugasemda (258) gerðar við frágang lausatauga. Óhófleg notkun lausatauga, þær of langar eða rangur frágangur.

Mynd 5. Algengustu athugasemdir við raflagnir og rafbúnað.

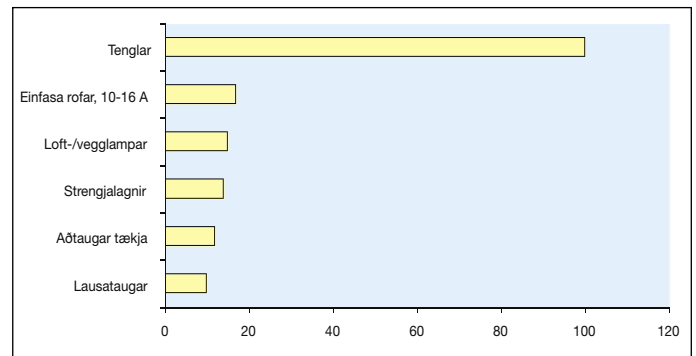
Athugasemdir í 3. áhættuflokki eru eins og fyrr segir alvarlegustu athugasemdirnar. Alls voru gerðar 309 þriðja flokks athugasemdir við raflagnir og rafbúnað og á mynd 7 má sjá þær algengustu.

Við tengla voru gerðar 48% athugasemda (100). Helst var að tenglar væru brotnir eða hlífar vantaði, þannig að hætta væri á snertingu við spennuhafa búnað, of stór vör væru fyrir þá eða varnarsnertur (jarðtenging) óvirkar eða rangt tengdar.

Við einfasa rofa voru 8% athugasemda (17) gerðar. Algengt var að rofar væru lausir, lok vantaði á þá og af þeim stafaði snertihætta.

Við loft-/vegglampu voru 7% athugasemda (15) gerðar og var algengast hlífar yfir spennuhafa tengingar vantaði.

Mynd 7. Algengustu athugasemdir í 3. áhættuflokki

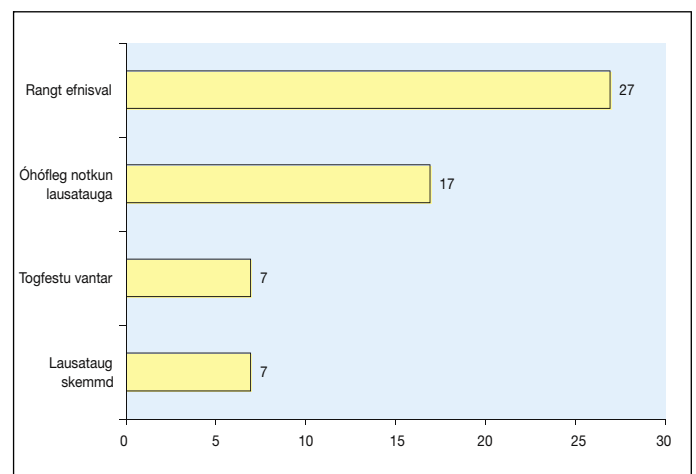
- Fjöldi og staðsetning á tenglum í húsnæðinu er ekki í samræmi við notkun m.a. er bent á að dekkjavél er tengd með langri lausataug.
- Gildleiki lausataugar og málstraumur tengils er ekki í samræmi við yfirstraumsvörn.
- Óhófleg notkun lausatauga, þær of langar eða frágangur rangur.

Mynd 9. Athugasemdir við lausataugar.

Til að auka öryggi starfsfólks og minnka líkur á truflun á starfsemi ætti að fá löggiltan rafverktaka til að yfirfara raflögn og rafbúnað reglulega, t.d. einu sinni á ári.

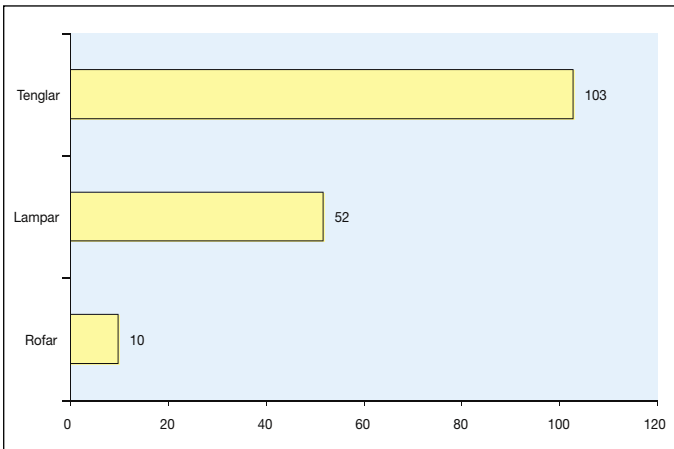
Víða á verkstæðum er þéttleiki rafbúnaðar, svo sem tengla, rofa og lampar, ekki í samræmi við aðstæður.

Mynd 11. Athugasemdir við þéttleika rafbúnaðar.

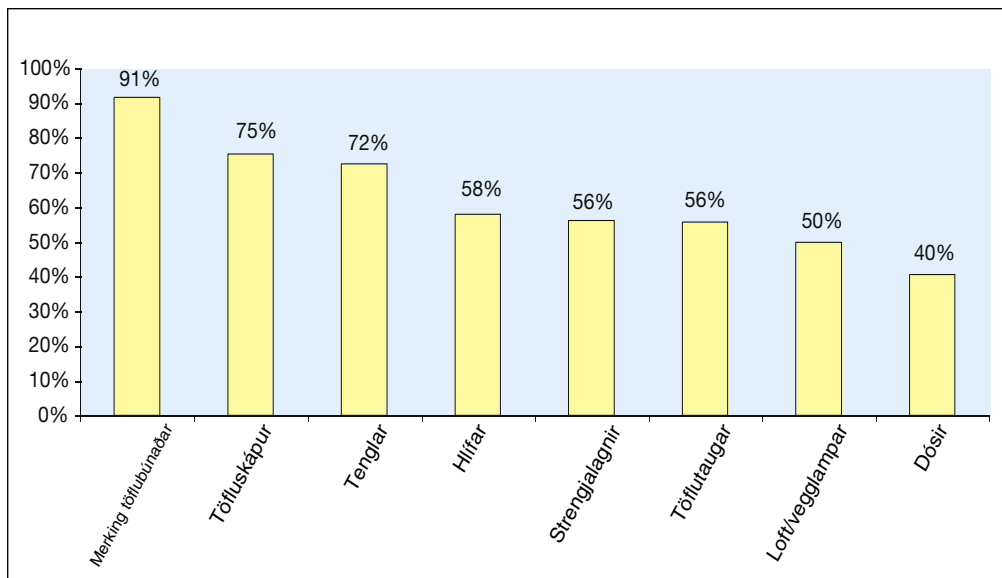
Mynd 12. Algengustu athugasemdir sem gerðar voru við skoðanir.

Eigendur og umráðamenn verkstæða bera ábyrgð á
ástandi raflagna og rafbúnaðar sem þar er notaður.
Neytendastofa hvetur þá því til þess að umgangast allan
rafbúnað af varfærni og nota eingöngu búnað sem hæfir
aðstæðum. Jafnframt hvetur Neytendastofa til þess að
löggiltur rafverktaki sé fenginn til að yfirfara raflagnir og
rafbúnað á verkstæðum og þannig stuðlað að bættu ör-
yggi.
