Ástand raflagna í gisti- og veitingahúsum

LS-2004-1

September 2004

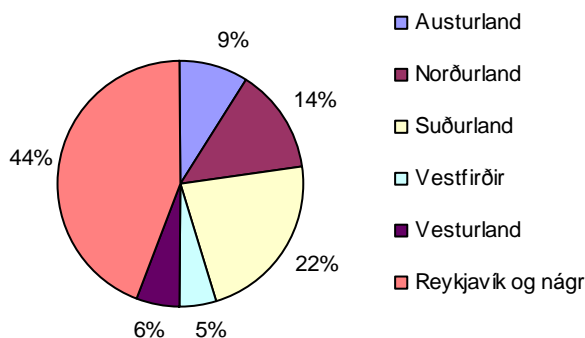
Mynd 1. Skipting skoðunarstaða eftir landshlutum

skoðunarstofur framkvæma skoðanir á neysluveitum í umboði Löggildingarstofu samkvæmt skilgreindum verklags- og skoðunarreglum. Löggildingarstofa hefur á undanförunum árum valið í úrtak og skoðað raflagnir í rúmlega tvö hundruð gisti- og veitingahúsum. Svo unnt sé að fá sem skýrasta mynd af ástandi raflagna og -búnaðar voru valin til skoðunar gisti- og veitingahús í öllum landshlutum og á mismunandi aldri. Skipting þeirra eftir landshlutum kemur fram á mynd 1.

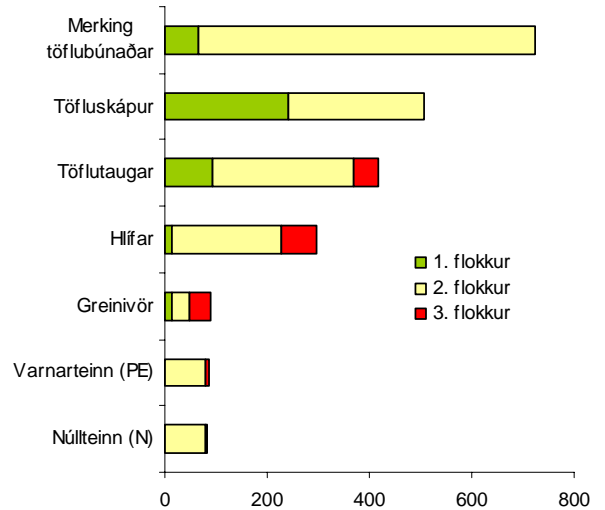
Mynd 2. Algengustu athugasemdir við töflur.

Við skoðun rafmagnstaflna voru flestar athugasemdir gerðar við merkingu töflubúnaðar eða 29% (724). Helst var að búnaðurinn væri ómerktur, rangt merktur eða merkingar um spennukerfi raflagnarinnar vantaði.

Við töfluskápa voru gerðar 20% athugasemda (508). Algengt var að þéttleiki þeirra væri ekki nægur miðað við aðstæður, aðgengi að töflum var í mörgum tilfellum óviðunandi og í þeim voru óhreinindi og ryk sem valdið getur brunahættu.

Við töflutaugar voru gerðar 16% athugasemda (416). Litamerking þeirra var í mörgum tilfellum röng, hita- og brunaskemmdir voru á taugum eða tengingar þeirra lausar.

Þá voru 12% athugasemda (296) gerðar við hlíf í töflum. Þær ýmist vantaði, voru með götum eða lausar.

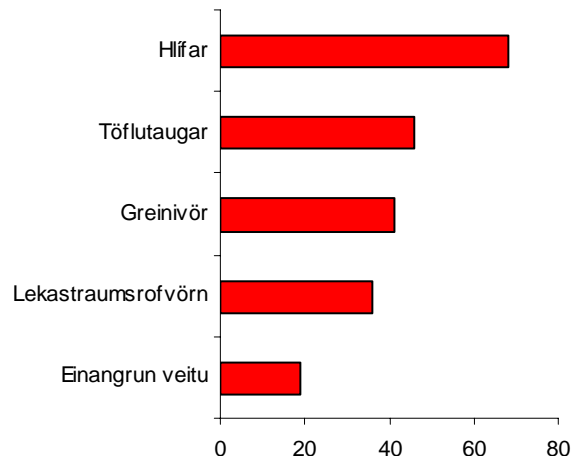
Mynd 4. Algengustu athugasemdir í 3. áhættuflokki.

Athugasemdir í 3. áhættuflokki eru alvarlegustu athugasemdirnar, þær voru alls 248. Á mynd 4 má sjá algengustu þriðja flokks athugasemdir sem gerðar voru við rafmagnstöflur.

Athugasemdir við hlífur voru 27% (68). Algengast var að þær ýmist vantaði eða voru með það stórum götum að hægt var að snerta spennuhafa búnað.

Við töflutaugar voru gerðar 19% athugasemda (46). Oftast var gildleiki tauga ekki í samræmi við yfirstraumsvarnir og skammhlaups-vörn ófullnægjandi.

Þá voru 17% athugasemda (41) gerðar við greinivör, á þeim voru hitaskemmdir eða þau of stór (m.v. lagnir).

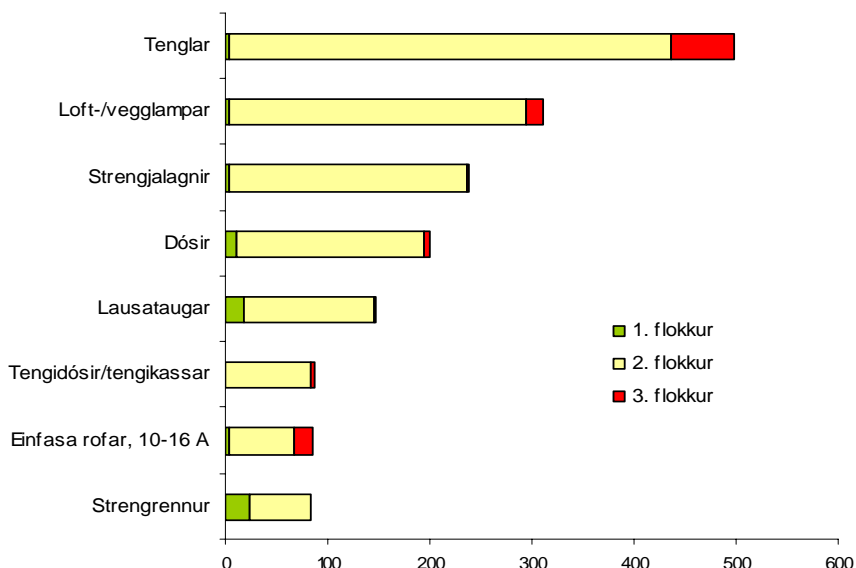
Mynd 5. Algengustu athugasemdir við raflagnir og búnað.

Flestar athugasemdir við raflagnir og rafbúnað, voru gerðar við frágang tengla eða 24% (498), eins og sést á mynd 5. Í flestum tilvikum voru tenglar ýmist brotnir, lok vantaði eða þeir lausir. Þéttleiki tengla gagnvart ryki og vatni var oft ekki nægur. Þá voru varnar-snertur (jarðtenging) margra tengla óvirkar sem getur skapað mikla hættu.

Við frágang lampa voru gerðar 15% athugasemda (311). Hlífðargler þeirra vantaði eða var brotið. Varnartengingar (jarðtengingar) margra lampa reyndust óvirkar. Þá voru festingar lampa ófullnægjandi.

Við strengjalagnir voru gerðar 11% athugasemda (239). Strengir voru lausir, hlífðarkápa þeirra hafði dregist út úr tengidósum, endabúnað vantaði á strengenda og fleira þess háttar.

Þá voru 10% athugasemda (200) gerðar við frágang dósa, en á þær vantaði oft lok.

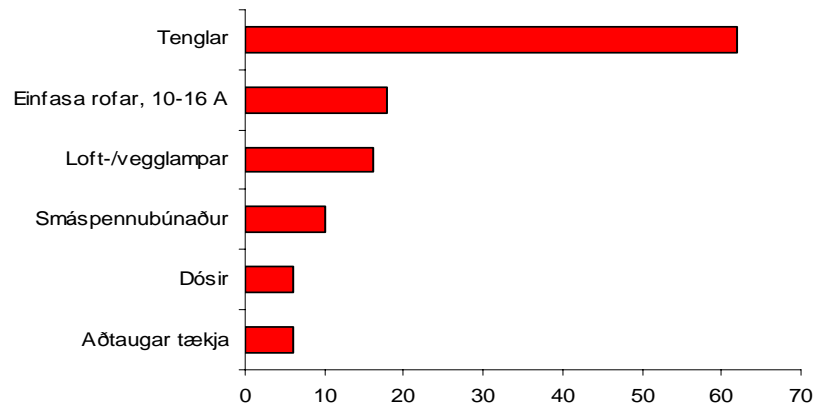
Mynd 7. Algengustu athugasemdir í 3. áhættuflokki

Athugasemdir í 3. áhættuflokki eru eins og fyrr segir alvarlegustu athugasemdirnar, þær voru alls 143. Á mynd 7 má sjá algengustu þriðja flokks athugasemdir sem gerðar voru við raflagnir og rafbúnað.

Við tengla voru gerðar 43% athugasemda (62). Helst var að tenglar væru brotnir, of stór vör væru fyrir þá eða varnarsnertur (jarðtenging) óvirkar

Við einfasa rofa voru 16% athugasemda (38) gerðar. Algengt var að rofar væru lausir, lok vantaði á þá og af þeim stafaði snertihætta.

Við loft-/vegglampa voru 14% athugasemda (32) gerðar og var algengast að hita-skemmdir væru á taugum og hlífar yfir spennuhafa tengingar vantaði eða þær brotnar.

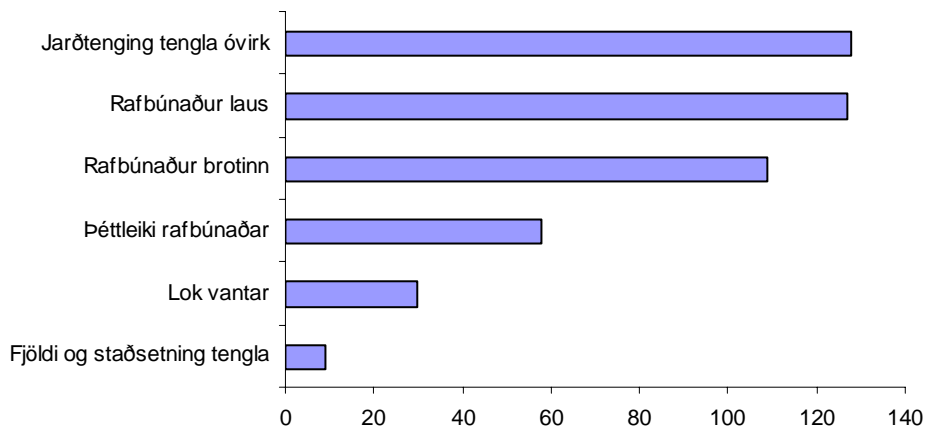
Mynd 9. Algengustu athugasemdir við rafbúnað í eldhúsum.

- Varnarsnertur (jarðtenging) tengla í eldhúsi mældust óvirkar, búið að mála yfir þær og jarðtenging því ótrygg.
- Rofar, tenglar og annar rafbúnaður laus eða brotinn.
- Þéttleiki rafbúnaðar gagnvart ryki og vatni ekki í samræmi við aðstæður eða lok/hlífar vantar.
- Fjöldi og staðsetning tengla er ekki í samræmi við notkun.

Til að auka öryggi starfsfólks og minnka líkur á truflun á starfsemi ætti að fá löggiltan rafverktaka til að yfirfara raflögn og rafbúnað reglulega, t.d. einu sinni á ári.

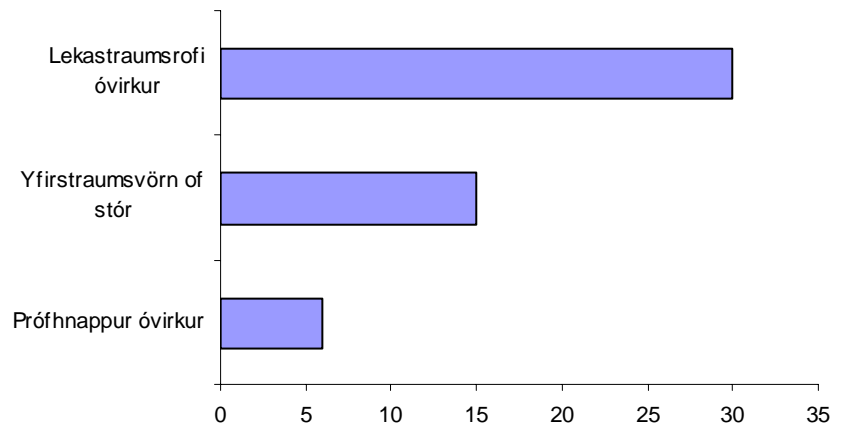
Mynd 11. Athugasemdir við lekastraumsrofa.

- Í mörgum tilfellum var útleysitími lekastraumsrofa of langur.
- Málstraumur lekastraumsrofa var ekki í samræmi við yfirstraumsvarnir.
- Lekastraumsrofar voru brotnir eða prófhnappur þeirra var óvirkur.
- Lekastraumsrofavörn (30mA) vantaði sem viðbótarvörn þar sem tenglar eru í baðherbergjum.

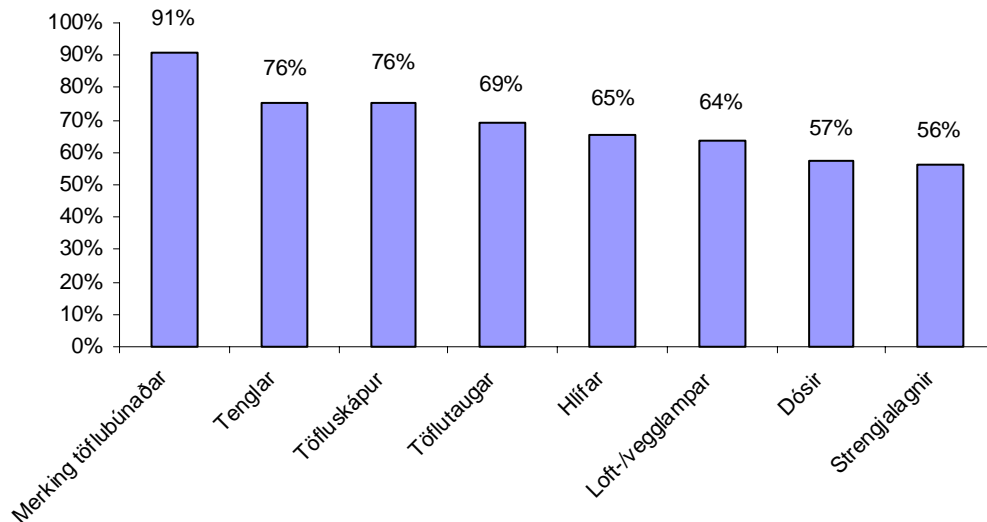
Mynd 12. Algengustu athugasemdir sem gerðar voru við skoðanir.

Eins og sjá má á mynd 12 voru gerðar athugasemdir við merkingu töflubúnaðar í 91% skoðana og í 76% tilvika við tengla og töfluskápa. Það má því álykta með sterkum rökum að þessa galla sé að finna í raflögn flestra gisti-og veitingahúsa landsins.

Niðurstöður skoðana gefa til kynna að ástand rafmagnstafna sé víða ábótavant. Þetta er mikið áhyggjuefni þar sem það getur haft í för með sér mikla slysa- og brunahættu. Þá var töluvert um að rafbúnaður, svo sem tenglar og lampar, væru í ólagi en rétt er að hafa í huga að marga bruna af völdum rafmagns í gegnum tíðina má einmitt rekja til þeirra hluta.
